Technisches Gutachten

Zusammenführung der Ergebnisse im Rahmen einer Bewertung und Prüfung zum Weiterbetrieb für eine Windenergieanlage zum Ablauf der Entwurfslebensdauer

DeWind / D6 / 1,25 MW / 68 m NH

WEA Nr. D260049, WP Wersbecke

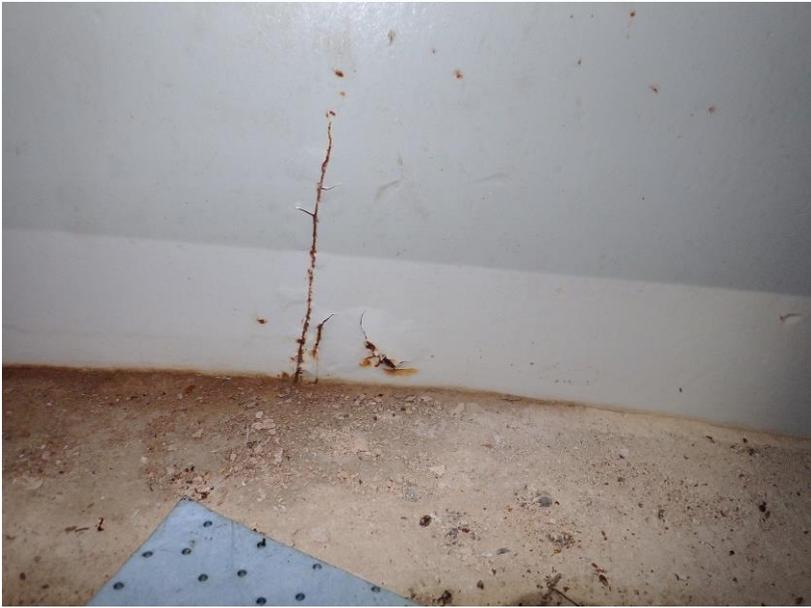
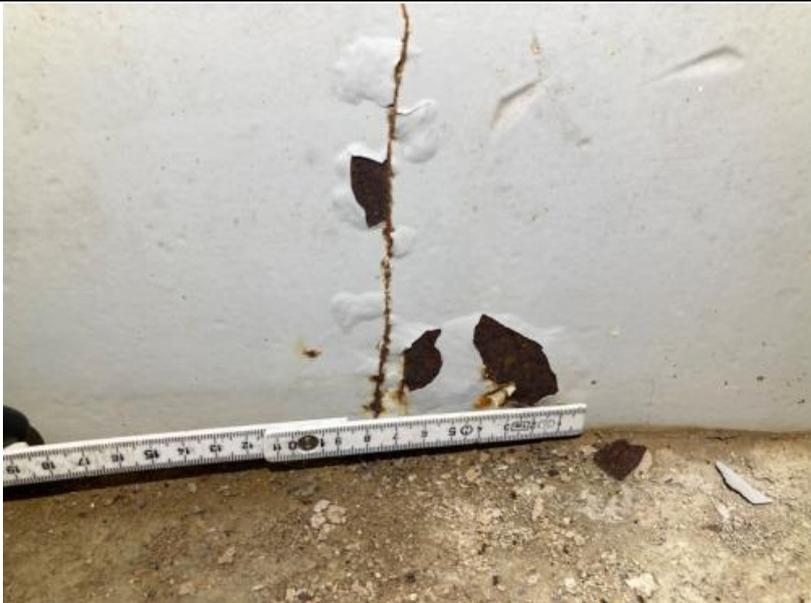
4.2.2	UMD10	Turmsystem	
<p>I0103773: Im Fundamenteinbauteil befindet sich ein ca. 300mm langer Riss mit darunterliegender Korrosion. Es muss im Rahmen einer material- und bauteilspezifischen Inspektion geprüft werden, ob es sich um eine tiefergehende Beschädigung der Turm- und Gründungsstruktur handelt.</p>			M

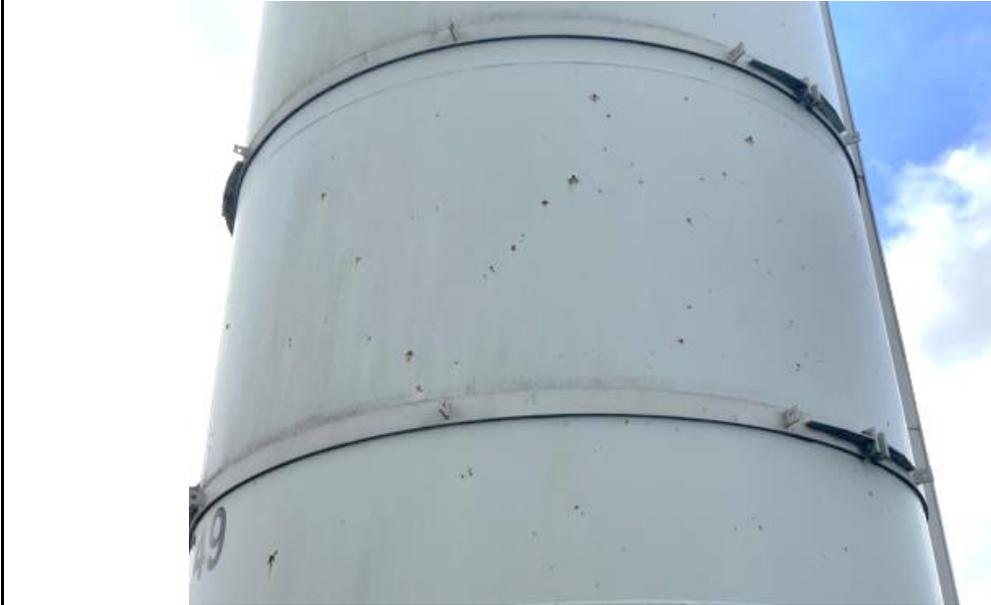
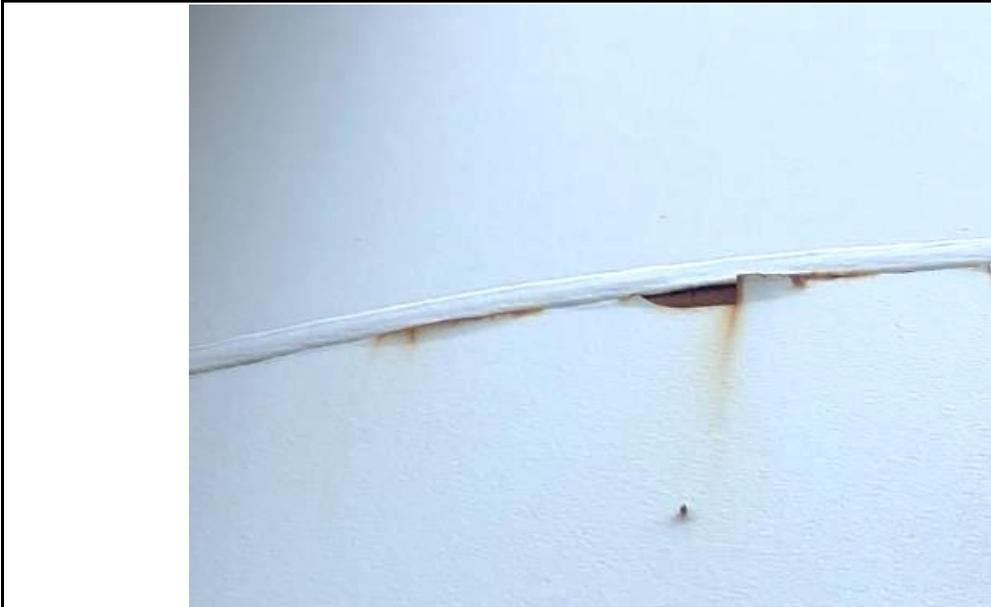
I0092899: Das Turmsystem weist an der Außenseite und im Bereich des Turmfußes stellenweise Beschichtungsschäden verbunden mit Korrosionsbildung auf. Die Korrosion ist fachgerecht zu entfernen, die betroffenen Bereiche auf tieferliegende Schädigung zu untersuchen und die Beschichtung instand zu setzen.

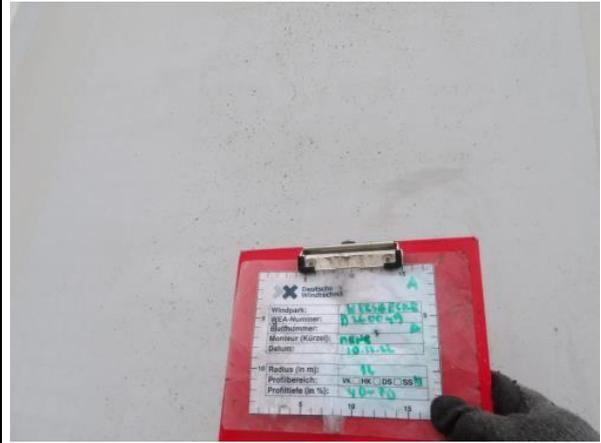
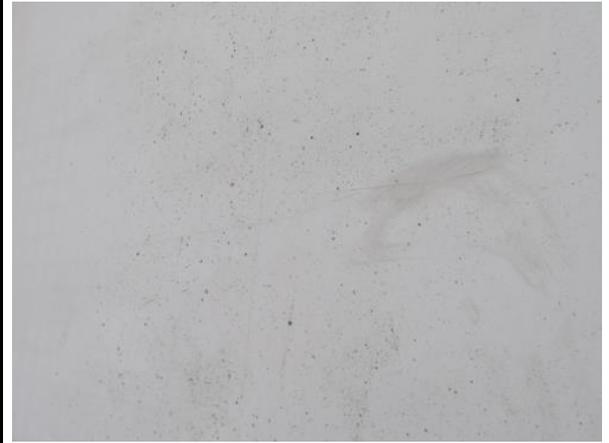
Nr.	1.1							I0106274
Radius (m)		Position	Profiltiefe (%)		Größe (cm)		Menge	
von	bis		von	bis	von	bis		
12.0	12.0	SS	40	70	5.0	10.0	4	
Schadenskategorie			Oberflächenschaden					
Schadensbeschreibung			Kratzer / Mechanische Beschädigung					
Bemerkung			-					
Blitzschaden			<input type="checkbox"/>	Altreparaturstelle			<input type="checkbox"/>

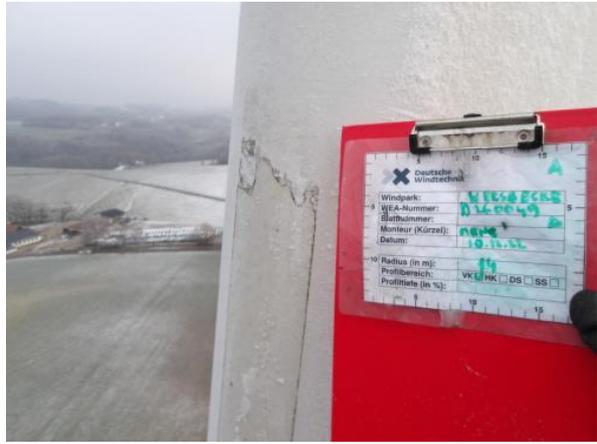
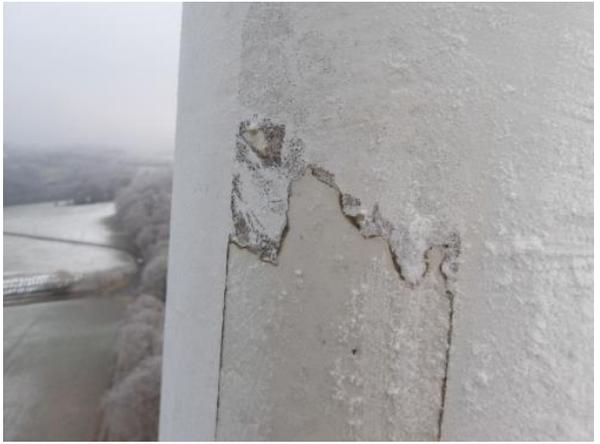
Nr.		1.2					I0106275	
Radius (m)		Position	Profiltiefe (%)		Größe (cm)		Menge	
von	bis		von	bis	von	bis		
14.0	14.0	VK	0	0	7.0	7.0	1	
Schadenskategorie			Sonstiges					
Schadensbeschreibung			Erosionsschutz					
Bemerkung			Erosionsschutzfolie beschädigt bzw. abgelöst					
Blitzschaden			<input type="checkbox"/>		Altreparaturstelle		<input type="checkbox"/>

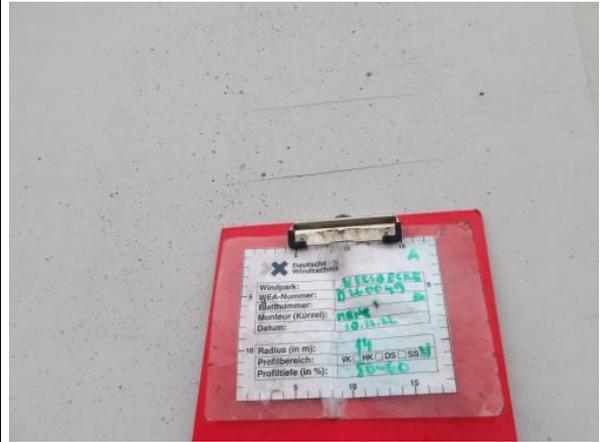
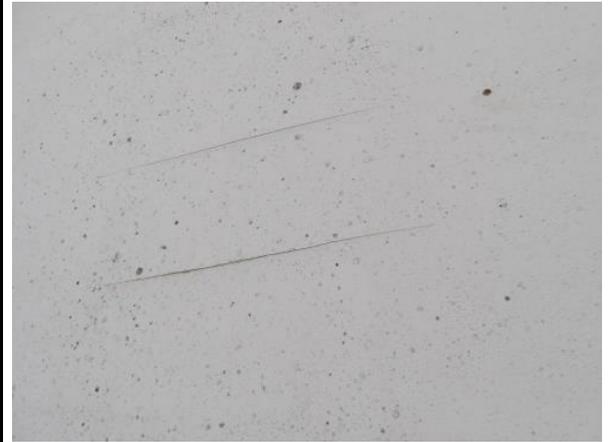
Nr.		1.3					I0106276	
Radius (m)		Position	Profiltiefe (%)		Größe (cm)		Menge	
von	bis		von	bis	von	bis		
14.0	14.0	SS	40	50	22.0	24.0	2	
Schadenskategorie			Oberflächenschaden					
Schadensbeschreibung			Querriss					
Bemerkung			-					
Blitzschaden			<input type="checkbox"/>		Altreparaturstelle		<input type="checkbox"/>

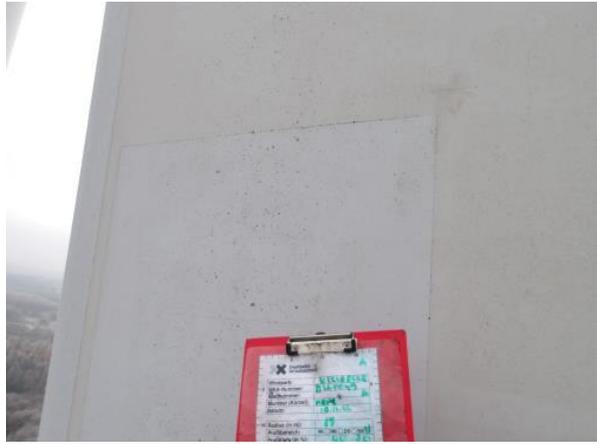
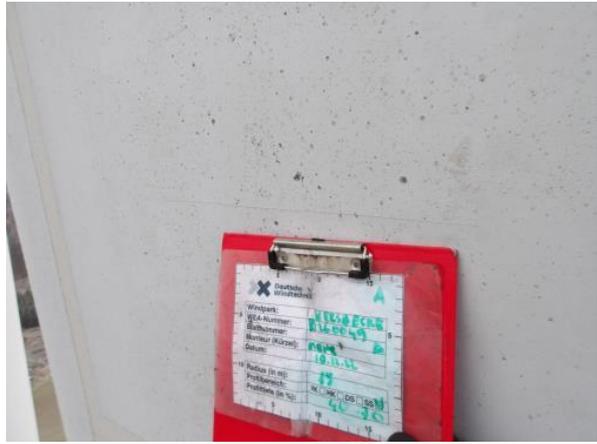
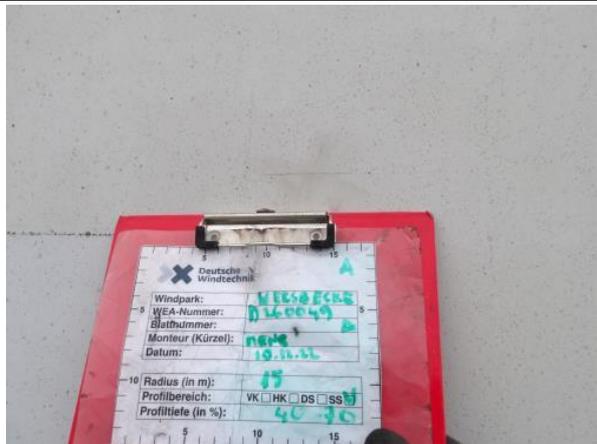
Nr.		1.4					I0106277	
Radius (m)		Position	Profiltiefe (%)		Größe (cm)		Menge	
von	bis		von	bis	von	bis		
15.0	15.0	SS	30	40	7.0	24.0	2	
Schadenskategorie			Oberflächenschaden					
Schadensbeschreibung			Querriss					
Bemerkung			Teilweise in Altreparaturstelle					
Blitzschaden			<input type="checkbox"/>		Altreparaturstelle		<input checked="" type="checkbox"/>

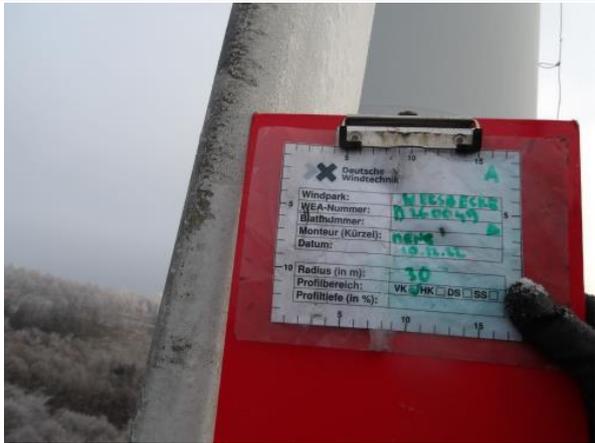
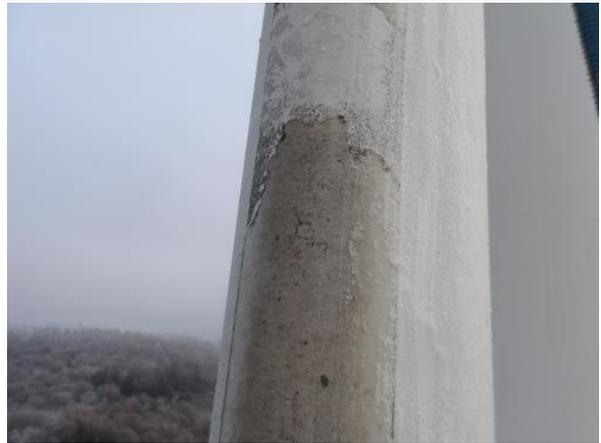
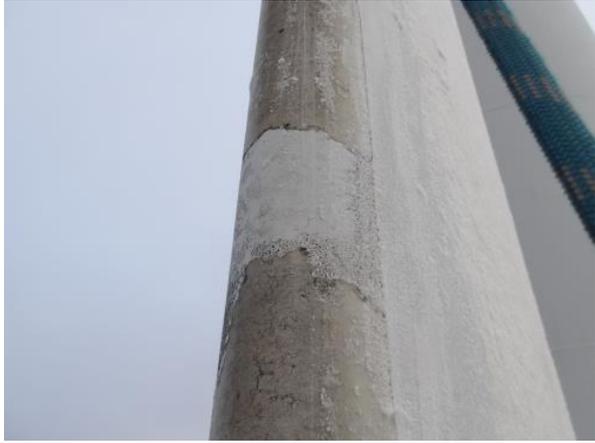
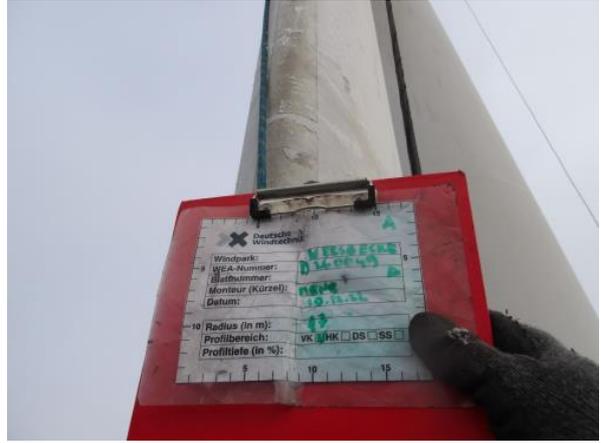
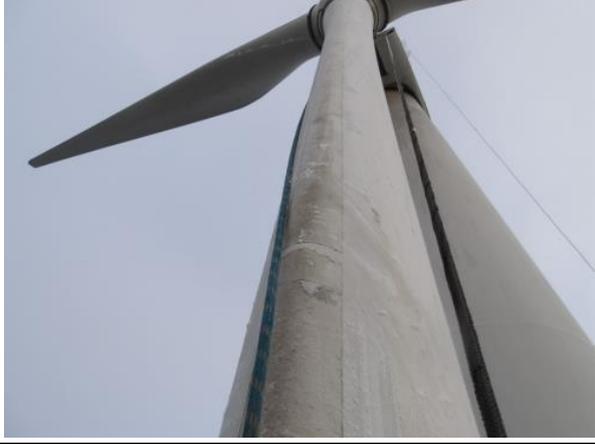
Nr.		1.5					I0106279	
Radius (m)		Position	Profiltiefe (%)		Größe (cm)		Menge	
von	bis		von	bis	von	bis		
17.0	31.0	VK	0	0	1400.0	1400.0	1	
Schadenskategorie			Sonstiges					
Schadensbeschreibung			Erosionsschutz					
Bemerkung			Erosionsschutzfolie an diversen Stellen beschädigt bzw. abgelöst					
Blitzschaden			<input type="checkbox"/>		Altreparaturstelle		<input type="checkbox"/>

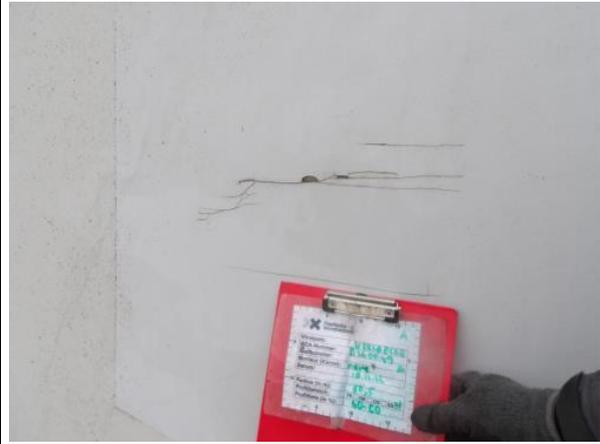
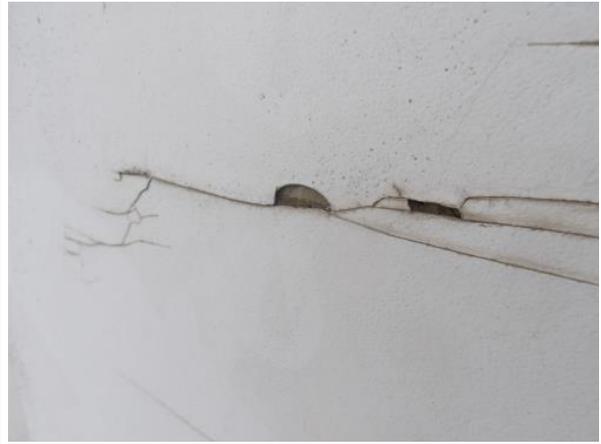
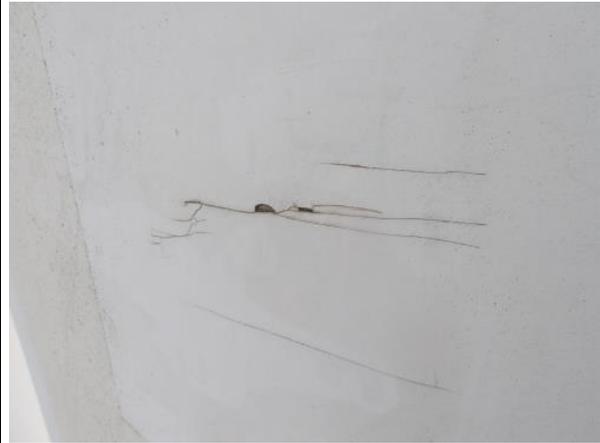
Nr.		1.6					I0106278	
Radius (m)		Position	Profiltiefe (%)		Größe (cm)		Menge	
von	bis		von	bis	von	bis		
17.5	17.5	SS	40	60	10.0	32.0	3	
Schadenskategorie			Laminatschaden					
Schadensbeschreibung			Querriss, Delamination, Rissystem					
Bemerkung			-					
Blitzschaden			<input type="checkbox"/>		Altreparaturstelle		<input checked="" type="checkbox"/>

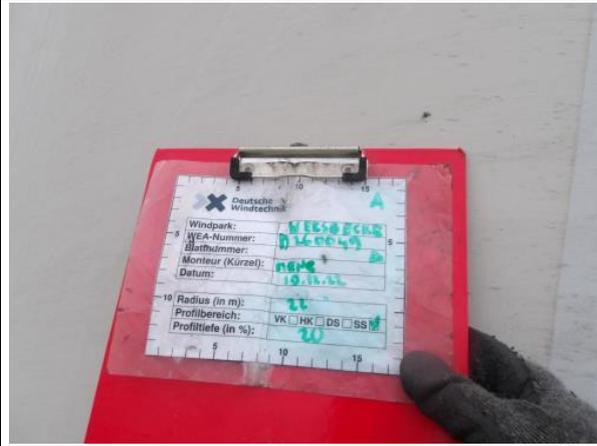
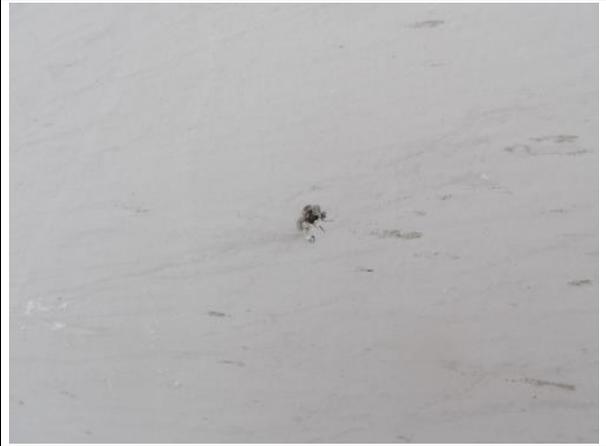
Nr.		1.7					I0106280	
Radius (m)		Position	Profiltiefe (%)		Größe (cm)		Menge	
von	bis		von	bis	von	bis		
22.0	22.0	SS	20	20	1.5	1.5	1	
Schadenskategorie			Oberflächenschaden					
Schadensbeschreibung			Abplatzung, Rissssystem					
Bemerkung			Möglicher Blitzschaden, Abklopfen des Bereichs ergab keine Auffälligkeiten					
Blitzschaden			<input type="checkbox"/>		Altreparaturstelle		<input type="checkbox"/>

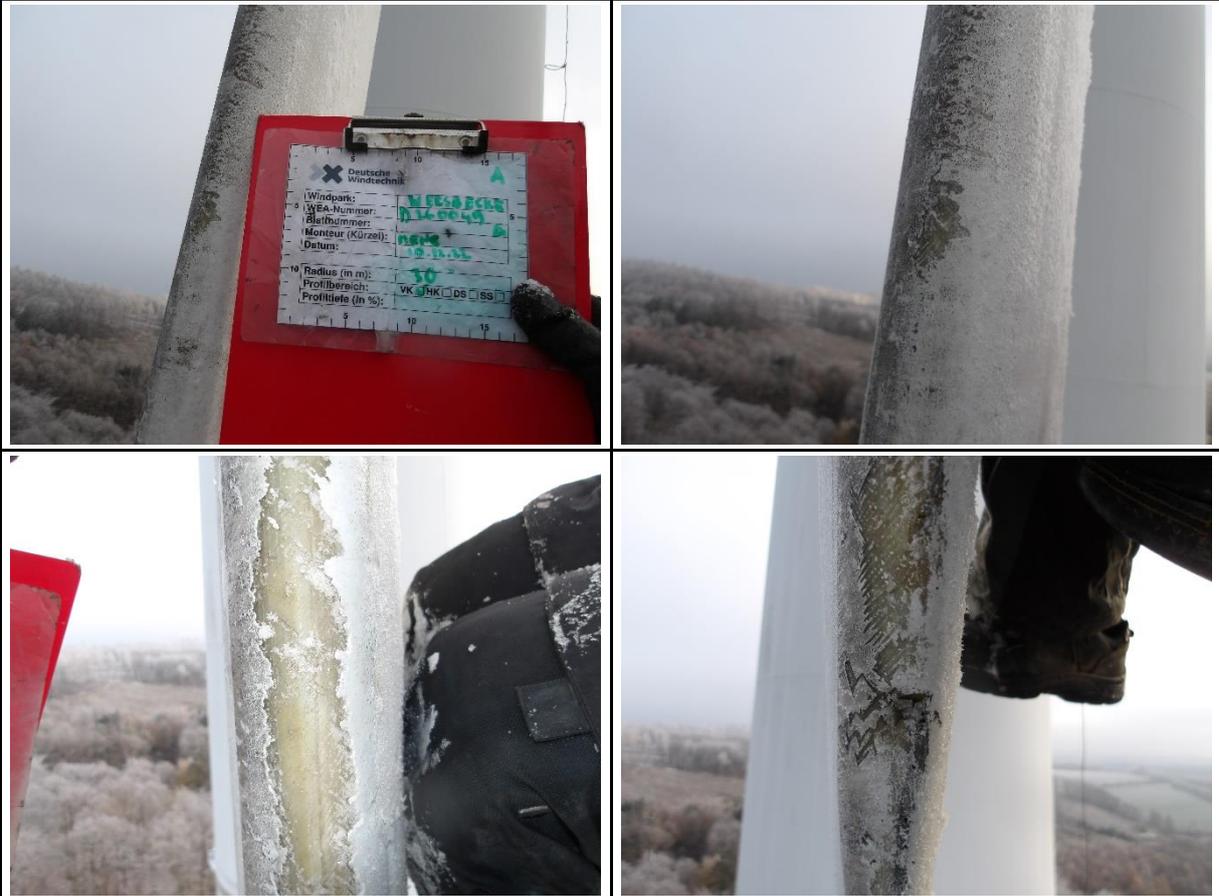
Nr.		1.8					I0106528	
Radius (m)		Position	Profiltiefe (%)		Größe (cm)		Menge	
von	bis		von	bis	von	bis		
29.0	31.0	HK	0	0	200.0	200.0	1	
Schadenskategorie			Laminatschaden					
Schadensbeschreibung			Erosion, Abplatzung					
Bemerkung			Fortgeschrittene Erosion mit diversen Abplatzungen und teilweise leicht beschädigten Laminatfasern					
Blitzschaden			<input type="checkbox"/>		Altreparaturstelle		<input type="checkbox"/>

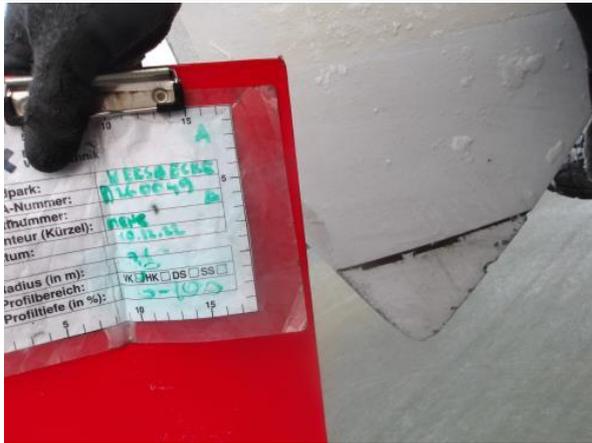
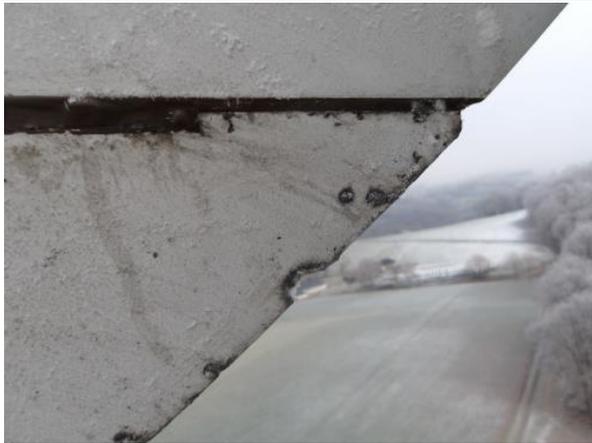
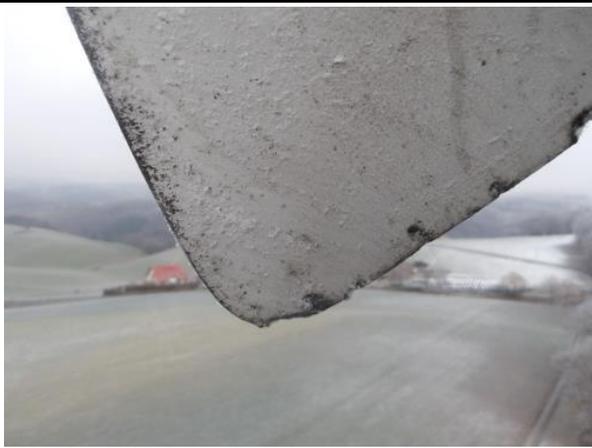
Nr.		1.9					I0106281	
Radius (m)		Position	Profiltiefe (%)		Größe (cm)		Menge	
von	bis		von	bis	von	bis		
31.0	31.0	DS, SS, HK	0	100	0.5	10.0	8	
Schadenskategorie			Sonstiges					
Schadensbeschreibung			Abschmelzung					
Bemerkung			Fehlenden Versiegelung am Übergang und Abschmelzungen an der metallischen Blattspitze					
Blitzschaden			<input type="checkbox"/>		Altreparaturstelle		<input type="checkbox"/>

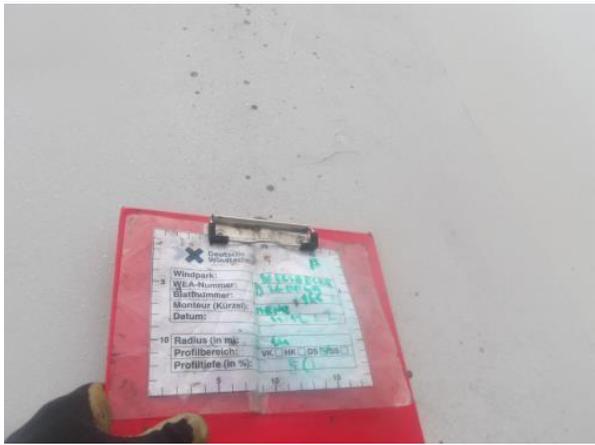
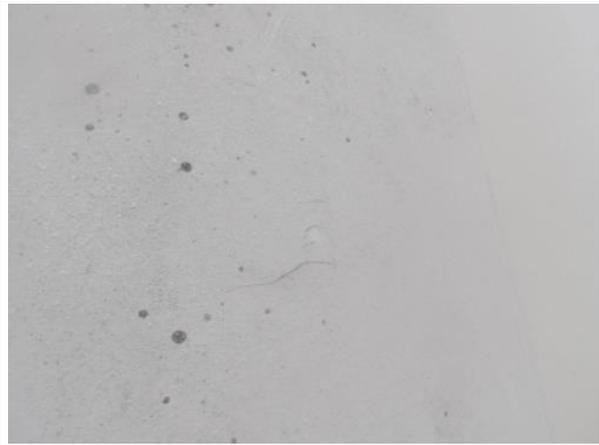
Nr.		2.1					I0106287	
Radius (m)		Position	Profiltiefe (%)		Größe (cm)		Menge	
von	bis		von	bis	von	bis		
1.0	1.0	DS	50	50	0.5	5.5	6	
Schadenskategorie			Oberflächenschaden					
Schadensbeschreibung			Querriss					
Bemerkung			-					
Blitzschaden			<input type="checkbox"/>	Altreparaturstelle			<input checked="" type="checkbox"/>

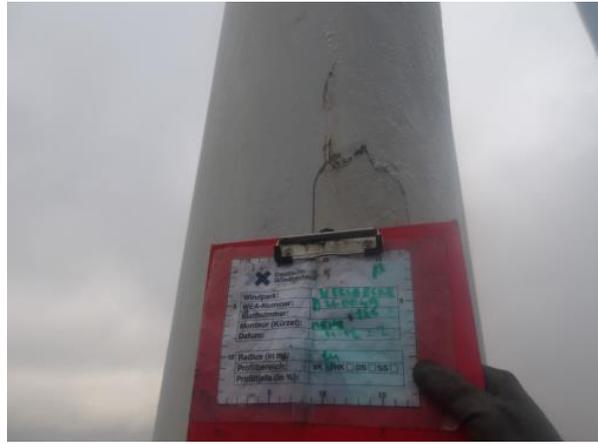
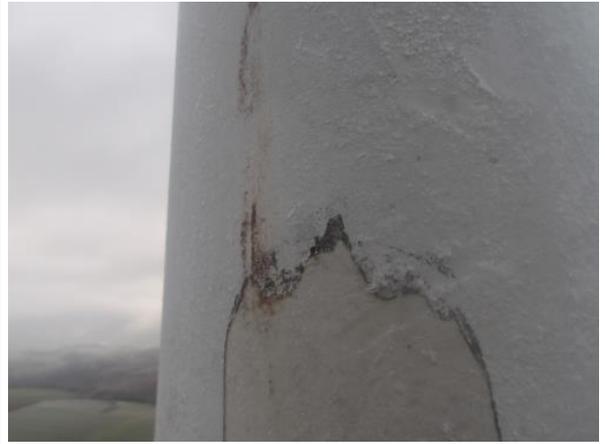
Nr.	2.2						I0106288
Radius (m)		Position	Profiltiefe (%)		Größe (cm)		Menge
von	bis		von	bis	von	bis	
14.0	14.0	VK	0	0	5.0	5.0	1
Schadenskategorie			Sonstiges				
Schadensbeschreibung			Erosionsschutz				
Bemerkung			Erosionsschutzfolie beschädigt bzw. abgelöst				
Blitzschaden			<input type="checkbox"/>	Altreparaturstelle			<input type="checkbox"/>

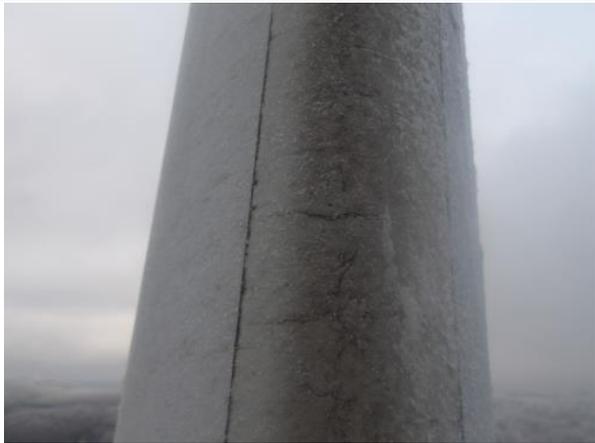
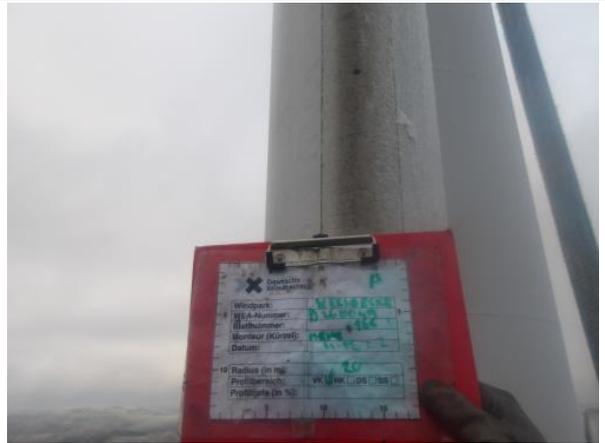
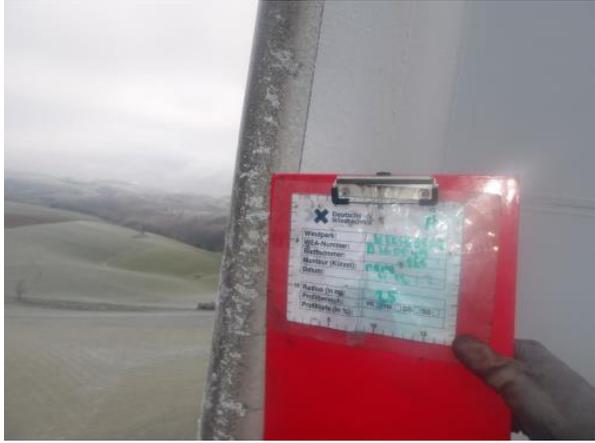
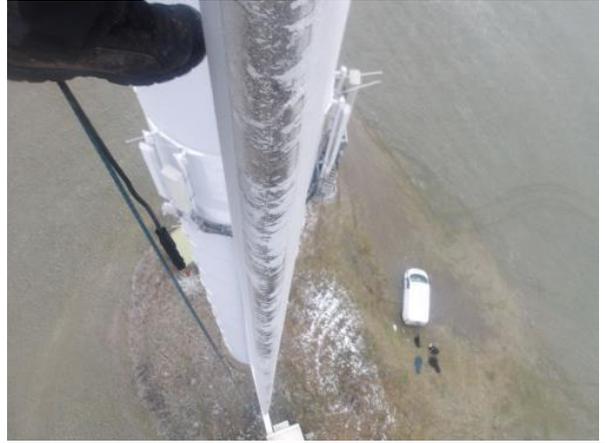
Nr.		2.3					I0106289	
Radius (m)		Position	Profiltiefe (%)		Größe (cm)		Menge	
von	bis		von	bis	von	bis		
20.0	31.0	VK	0	0	1100.0	1100.0	1	
Schadenskategorie			Oberflächenschaden					
Schadensbeschreibung			Erosion					
Bemerkung			Erosionsschutzfolie an diversen Stellen beschädigt bzw. abgelöst					
Blitzschaden			<input type="checkbox"/>	Altreparaturstelle			<input type="checkbox"/>

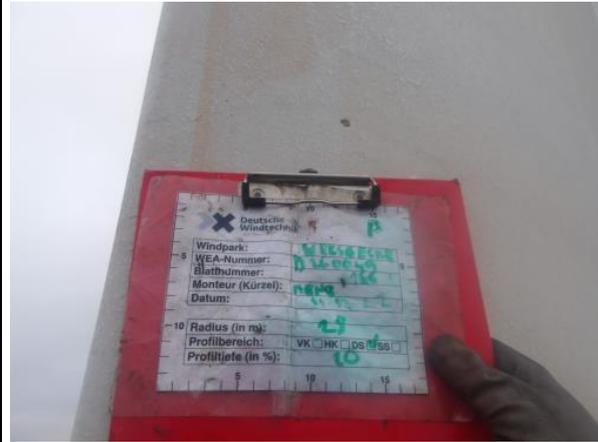
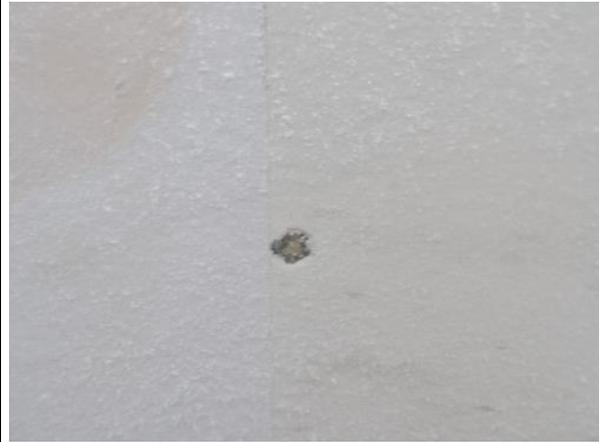
Nr.		2.4					I0106290	
Radius (m)		Position	Profiltiefe (%)		Größe (cm)		Menge	
von	bis		von	bis	von	bis		
28.0	28.0	DS	20	20	1.1	1.1	1	
Schadenskategorie			Oberflächenschaden					
Schadensbeschreibung			Abplatzung					
Bemerkung			-					
Blitzschaden			<input type="checkbox"/>		Altreparaturstelle		<input type="checkbox"/>

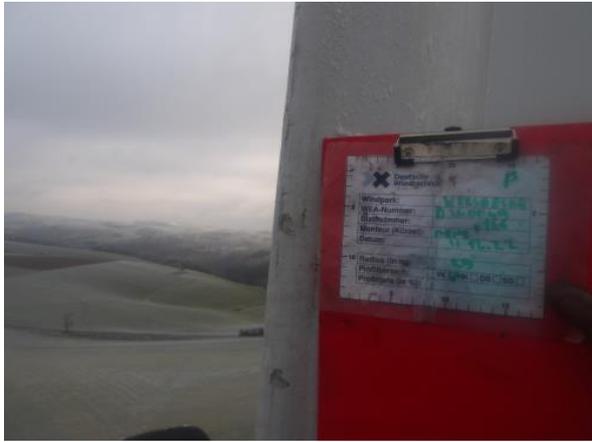
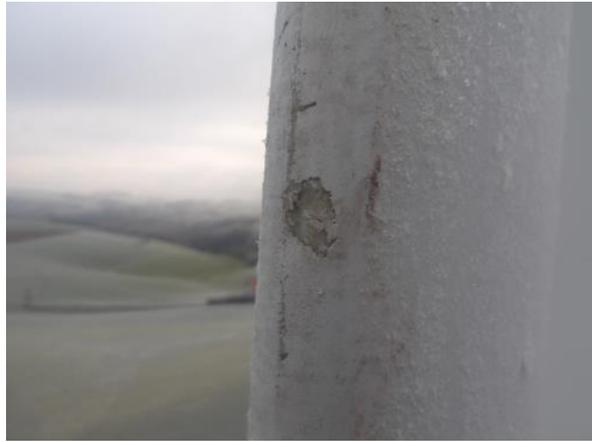
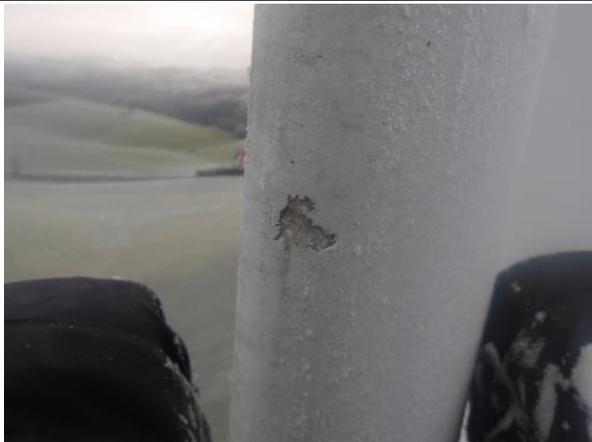
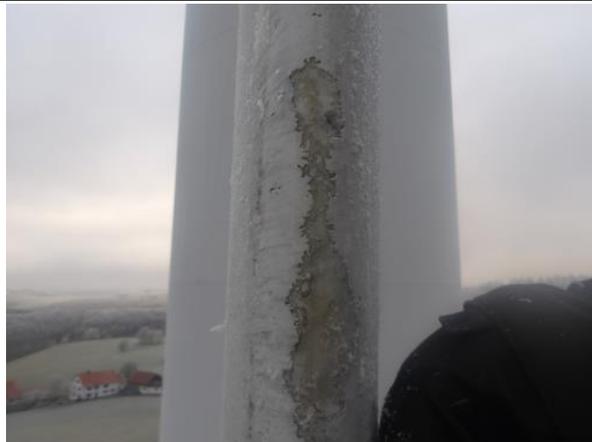
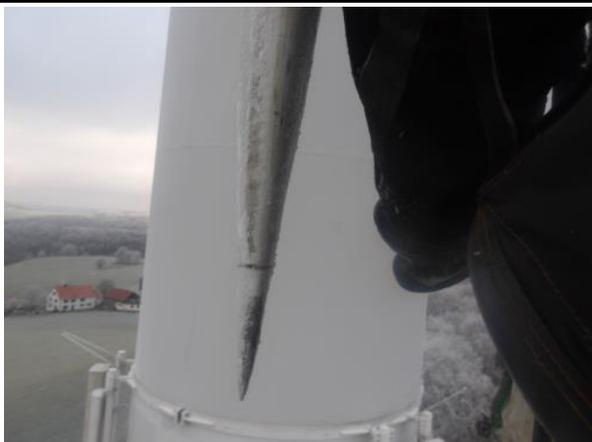
Nr.		2.5					I0106529	
Radius (m)		Position	Profiltiefe (%)		Größe (cm)		Menge	
von	bis		von	bis	von	bis		
29.0	31.0	VK	0	0	200.0	200.0	1	
Schadenskategorie			Laminatschaden					
Schadensbeschreibung			Erosion, Abplatzung					
Bemerkung			Fortgeschrittene Erosion mit diversen Abplatzungen					
Blitzschaden			<input type="checkbox"/>		Altreparaturstelle		<input type="checkbox"/>

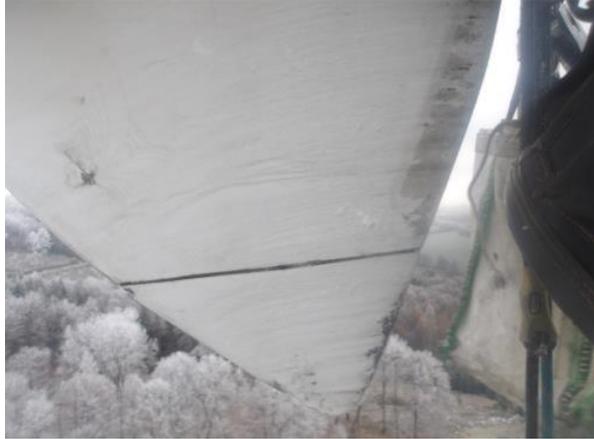
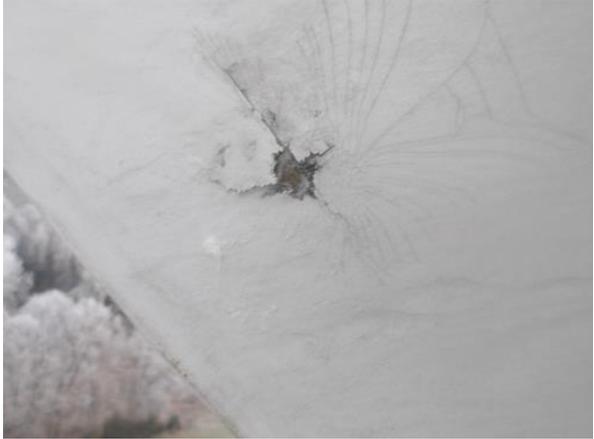
Nr.		2.6					I0106291	
Radius (m)		Position	Profiltiefe (%)		Größe (cm)		Menge	
von	bis		von	bis	von	bis		
30.0	30.0	SS	90	90	10.0	10.0	1	
Schadenskategorie			Laminatschaden					
Schadensbeschreibung			<i>Delamination, Rissystem</i>					
Bemerkung			Das Abklopfen des Bereichs ergab akustische Auffälligkeiten					
Blitzschaden			<input checked="" type="checkbox"/>	Altreparaturstelle			<input type="checkbox"/>

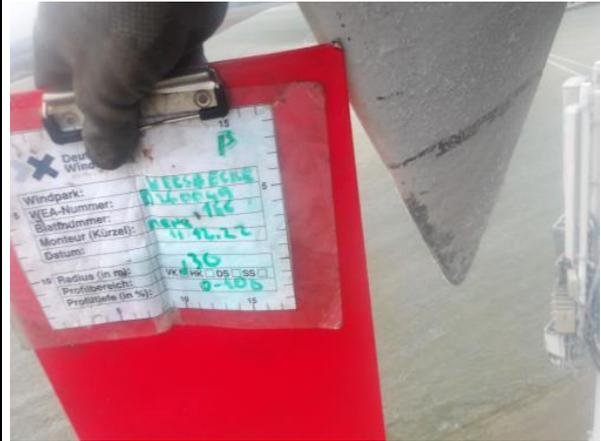
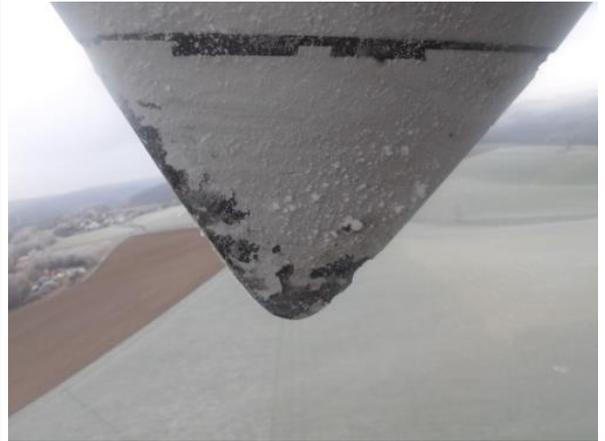
Nr.		2.7					I0106292	
Radius (m)		Position	Profiltiefe (%)		Größe (cm)		Menge	
von	bis		von	bis	von	bis		
31.0	31.0	VK, DS, SS	0	100	0.3	10.0	6	
Schadenskategorie			Sonstiges					
Schadensbeschreibung			Abschmelzung					
Bemerkung			Fehlende Versiegelung am Übergang und Lackablösungen sowie Abschmelzungen an der metallischen Blattspitze					
Blitzschaden			<input type="checkbox"/>		Altreparaturstelle		<input type="checkbox"/>

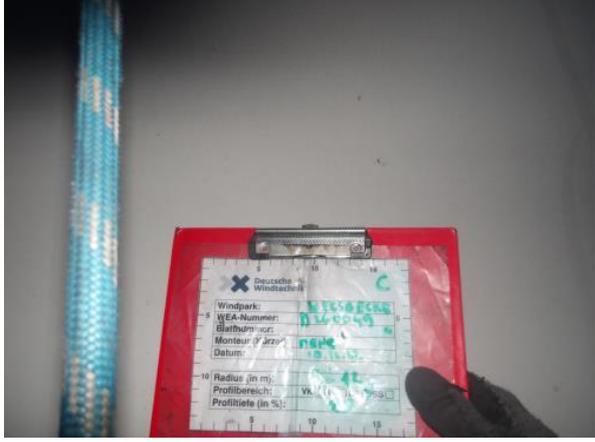
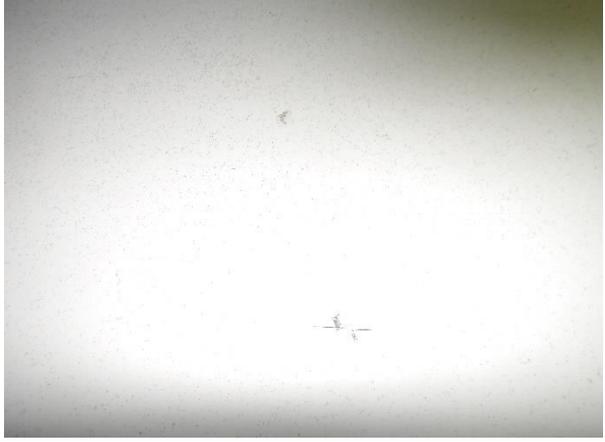
Nr.		3.1					I0106282	
Radius (m)		Position	Profiltiefe (%)		Größe (cm)		Menge	
von	bis		von	bis	von	bis		
12.0	12.0	DS	20	20	0.5	2.5	3	
Schadenskategorie			Oberflächenschaden					
Schadensbeschreibung			Abplatzung, Querriss					
Bemerkung			-					
Blitzschaden			<input type="checkbox"/>	Altreparaturstelle			<input type="checkbox"/>

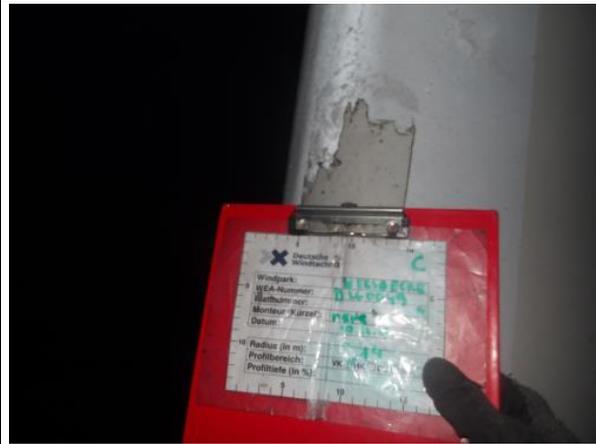
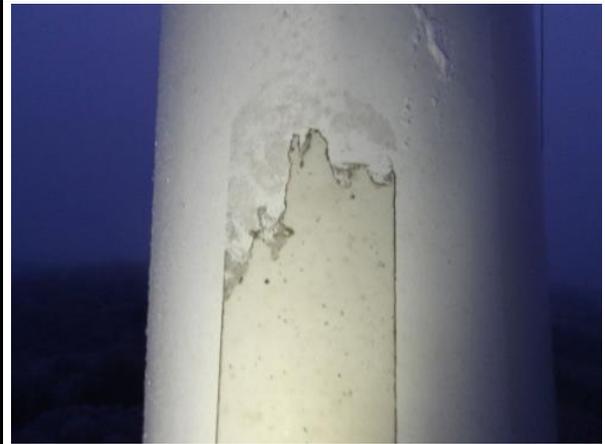
Nr.	3.2						I0106283
Radius (m)		Position	Profiltiefe (%)		Größe (cm)		Menge
von	bis		von	bis	von	bis	
14.0	14.0	VK	0	0	12.0	12.0	1
Schadenskategorie			Sonstiges				
Schadensbeschreibung			Erosionsschutz				
Bemerkung			Erosionsschutzfolie beschädigt bzw. abgelöst				
Blitzschaden			<input type="checkbox"/>		Altreparaturstelle		<input type="checkbox"/>

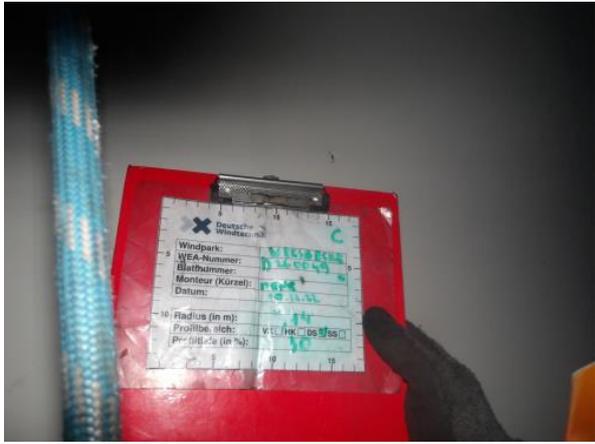
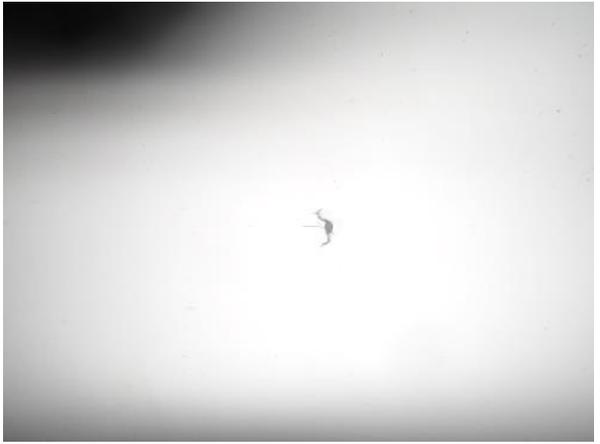
Nr.		3.3					I0106284	
Radius (m)		Position	Profiltiefe (%)		Größe (cm)		Menge	
von	bis		von	bis	von	bis		
14.0	14.0	DS	30	30	1.5	1.5	1	
Schadenskategorie			Oberflächenschaden					
Schadensbeschreibung			Abplatzung, Rissssystem					
Bemerkung			-					
Blitzschaden			<input type="checkbox"/>		Altreparaturstelle		<input type="checkbox"/>

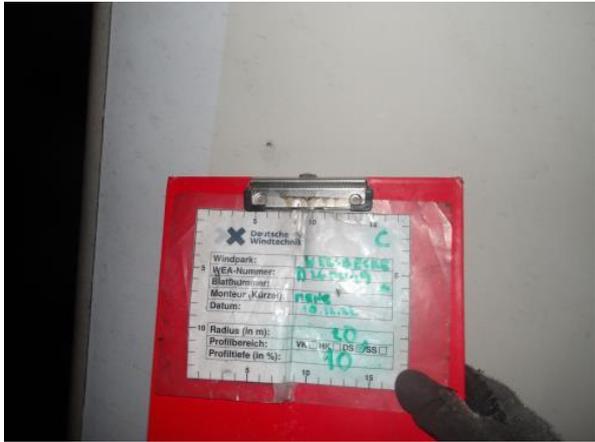
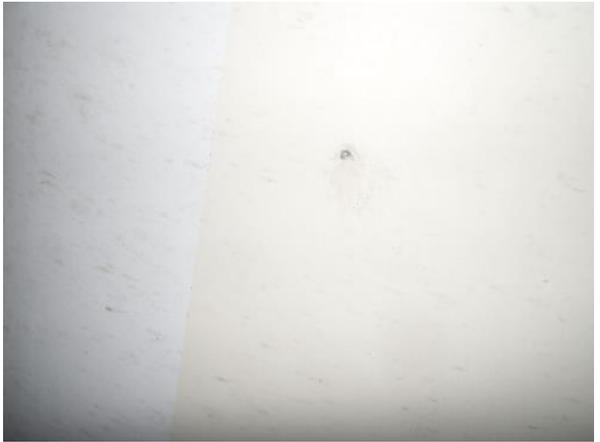
Nr.		3.4					I0106285	
Radius (m)		Position	Profiltiefe (%)		Größe (cm)		Menge	
von	bis		von	bis	von	bis		
20.0	20.0	DS	10	10	0.7	0.7	1	
Schadenskategorie			Oberflächenschaden					
Schadensbeschreibung			Abplatzung					
Bemerkung			-					
Blitzschaden			<input type="checkbox"/>		Altreparaturstelle		<input type="checkbox"/>

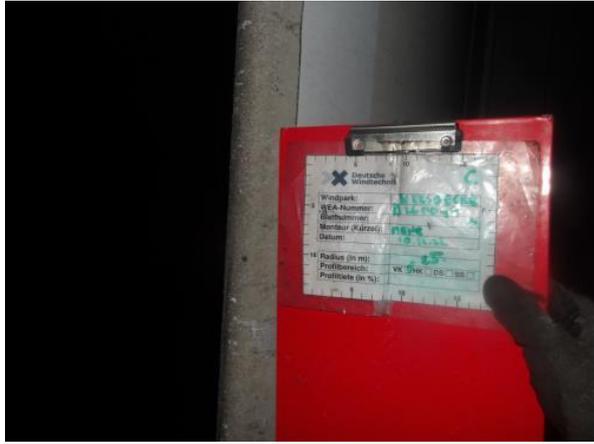
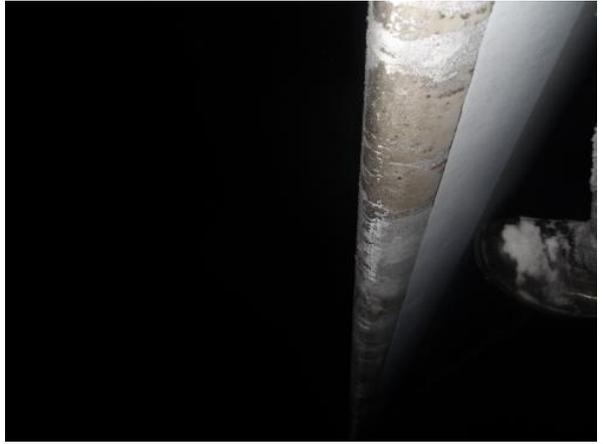
Nr.		3.5					I0106286	
Radius (m)		Position	Profiltiefe (%)		Größe (cm)		Menge	
von	bis		von	bis	von	bis		
25.0	31.0	VK	0	0	600.0	600.0	1	
Schadenskategorie			Sonstiges					
Schadensbeschreibung			Erosionsschutz					
Bemerkung			Erosionsschutzfolie an diversen Stellen beschädigt bzw. abgelöst					
Blitzschaden			<input type="checkbox"/>		Altreparaturstelle		<input type="checkbox"/>

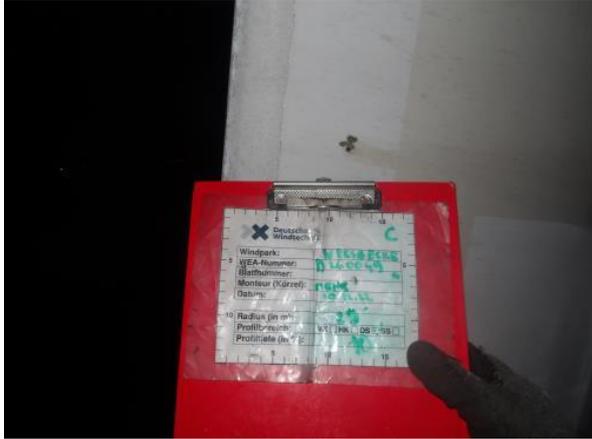
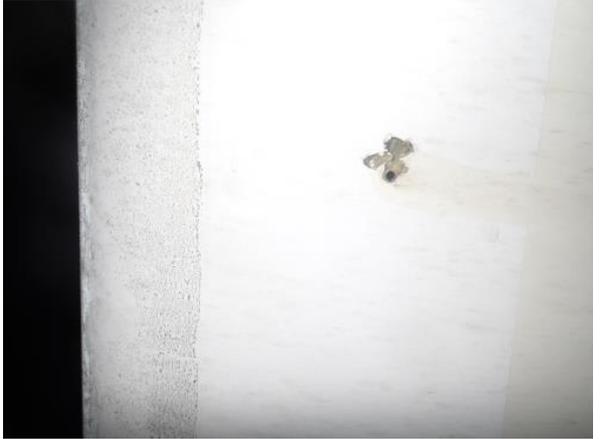
Nr.		3.6					I0106530	
Radius (m)		Position	Profiltiefe (%)		Größe (cm)		Menge	
von	bis		von	bis	von	bis		
29.0	29.0	DS	10	10	2.5	2.5	1	
Schadenskategorie			Laminatschaden					
Schadensbeschreibung			Ausbruch, Delamination					
Bemerkung			Blitzschaden im Bereich der darunterliegenden Blitzschutzableitstrecke					
Blitzschaden			<input checked="" type="checkbox"/>	Altreparaturstelle			<input checked="" type="checkbox"/>

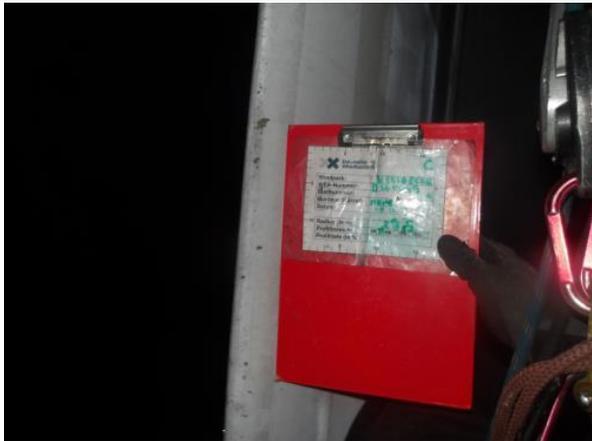
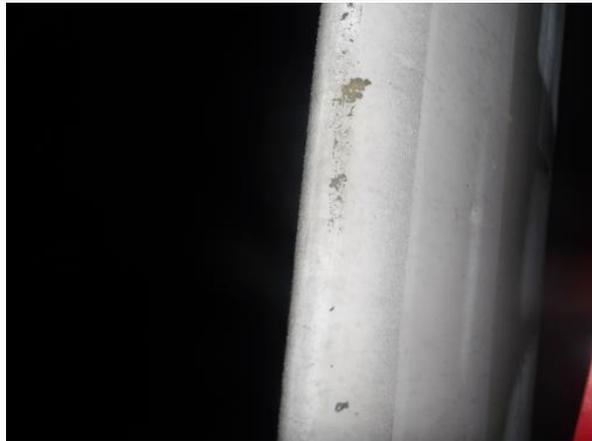
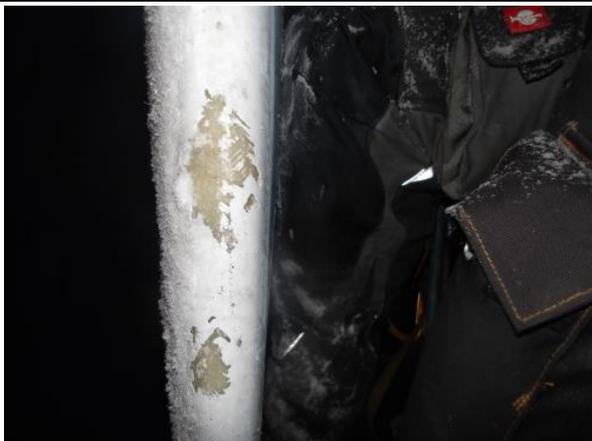
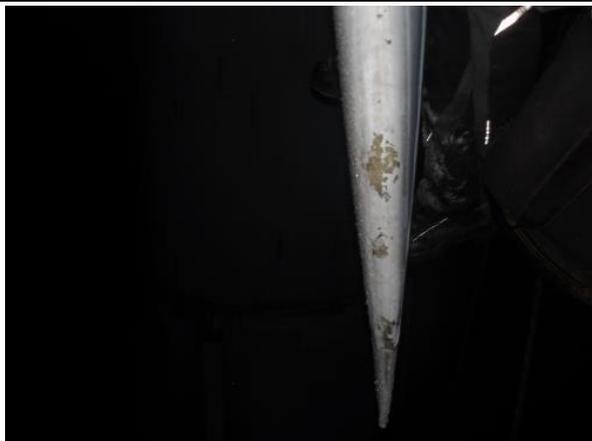
Nr.		3.7					I0106531	
Radius (m)		Position	Profiltiefe (%)		Größe (cm)		Menge	
von	bis		von	bis	von	bis		
29.5	31.0	VK	0	0	150.0	150.0	1	
Schadenskategorie			Oberflächenschaden					
Schadensbeschreibung			<i>Erosion, Abplatzung</i>					
Bemerkung			Fortgeschrittene Erosion mit diversen Abplatzungen und teilweise beschädigtem Laminat					
Blitzschaden			<input type="checkbox"/>	Altreparaturstelle			<input type="checkbox"/>

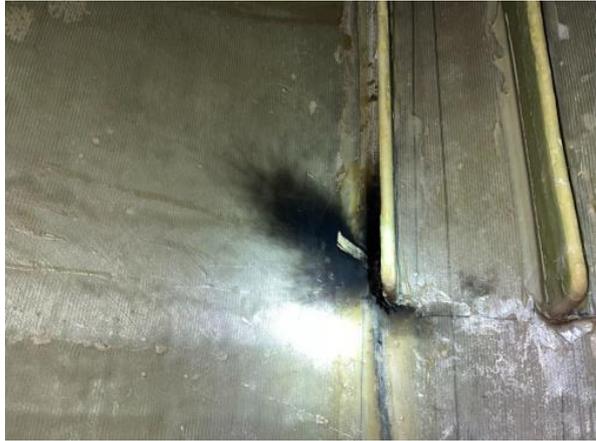
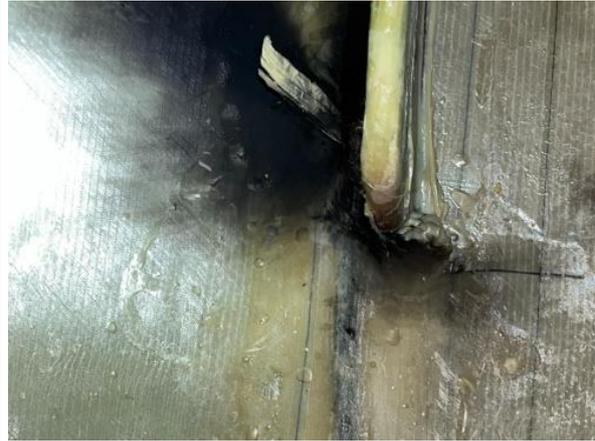
Bei der Durchgangswiderstandsmessung zwischen der metallischen Blattspitze und der Blattwurzel an Rotorblatt 0015 konnte in dem Zusammenhang auch kein, **rot** markierter, Messwert erzielt werden. Es ist erforderlich das gesamte Blitzschutzsystem **kurzfristig** tiefergehend zu untersuchen und instand zu setzen, sodass ein geeigneter Messwert erzielt wird.

Nr.		3.8					I0106293	
Radius (m)		Position	Profiltiefe (%)		Größe (cm)		Menge	
von	bis		von	bis	von	bis		
2.0	2.0	VK, DS innen	40	40	20.0	20.0	1	
Schadenskategorie			Sonstiges					
Schadensbeschreibung			Blitzschutzsystem					
Bemerkung			Blitzschaden im Bereich der Blitzschutzableitstrecke mit sichtbaren Verbrennungen an Laminat und Ableitkabel sowie Delaminationen an den Über-/Sicherungslaminaten					
Blitzschaden			<input checked="" type="checkbox"/>	Altreparaturstelle			<input type="checkbox"/>

Zur dauerhaften Betriebs- und Standsicherheit ist es erforderlich, den **rot** markierten beschädigten Bereich an der Blitzschutzableitstrecke in Rotorblatt 0015 tiefergehend zu untersuchen und **kurzfristig** fachgerecht instand zu setzen.
