Technisches Gutachten

Zusammenführung der Ergebnisse im Rahmen einer Bewertung und Prüfung zum Weiterbetrieb für eine Windenergieanlage zum Ablauf der Entwurfslebensdauer

DeWind / D6 / 1,25 MW / 68 m NH

WEA Nr. D260049, WP Wersbecke

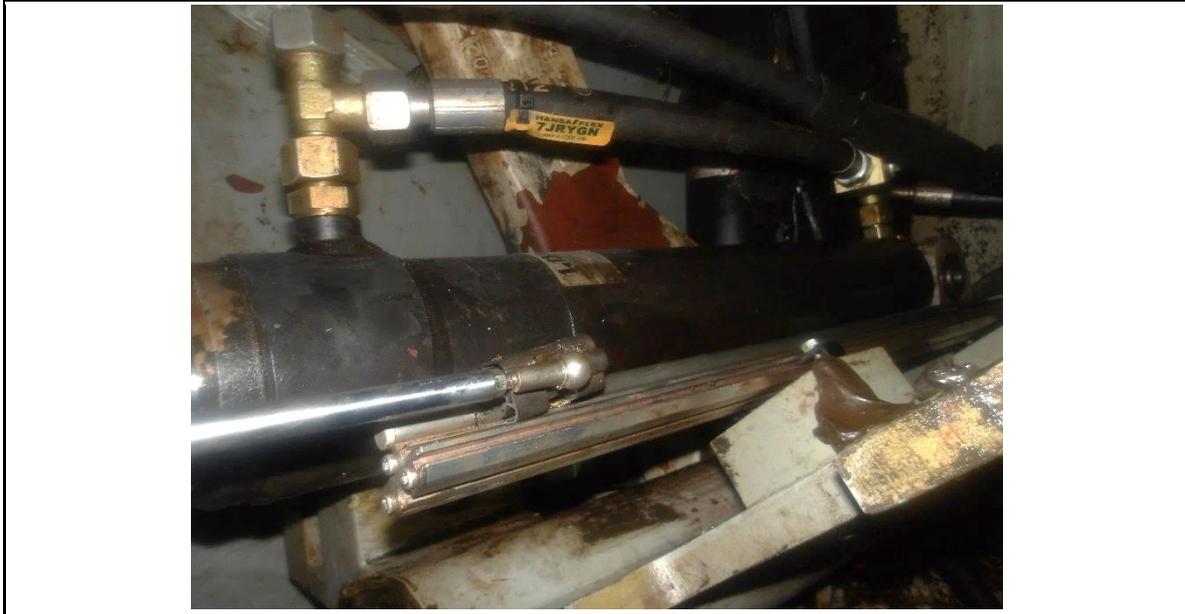
4.4.4	MDA1N MZ00n	Pitchantrieb/-zylinder	
I0106546: An einem Pitchzylinder sind Anbauteile abgebrochen. Die betroffenen Anbauteile müssen instand gesetzt werden.			M
